## **РЕЗУЛЬТАТЫ АНАЛИЗА ТЕХНИЧЕСКОГО СОСТОЯНИЯ САМОЛЁТОВ 4-ГО ПОКОЛЕНИЯ ЗА 20-ТИ ЛЕТНИЙ ПЕРИОД ЭКСПЛУАТАЦИИ В ТРОПИКАХ ВЬЕТНАМА**

КАРПОВ В.А. <sup>(1)</sup>, СВИТИЧ А.А. <sup>(2)</sup>, СЕРЕДА В.Н. <sup>(2)</sup>, ФАМ ЗУИ НАМ <sup>(2)</sup>

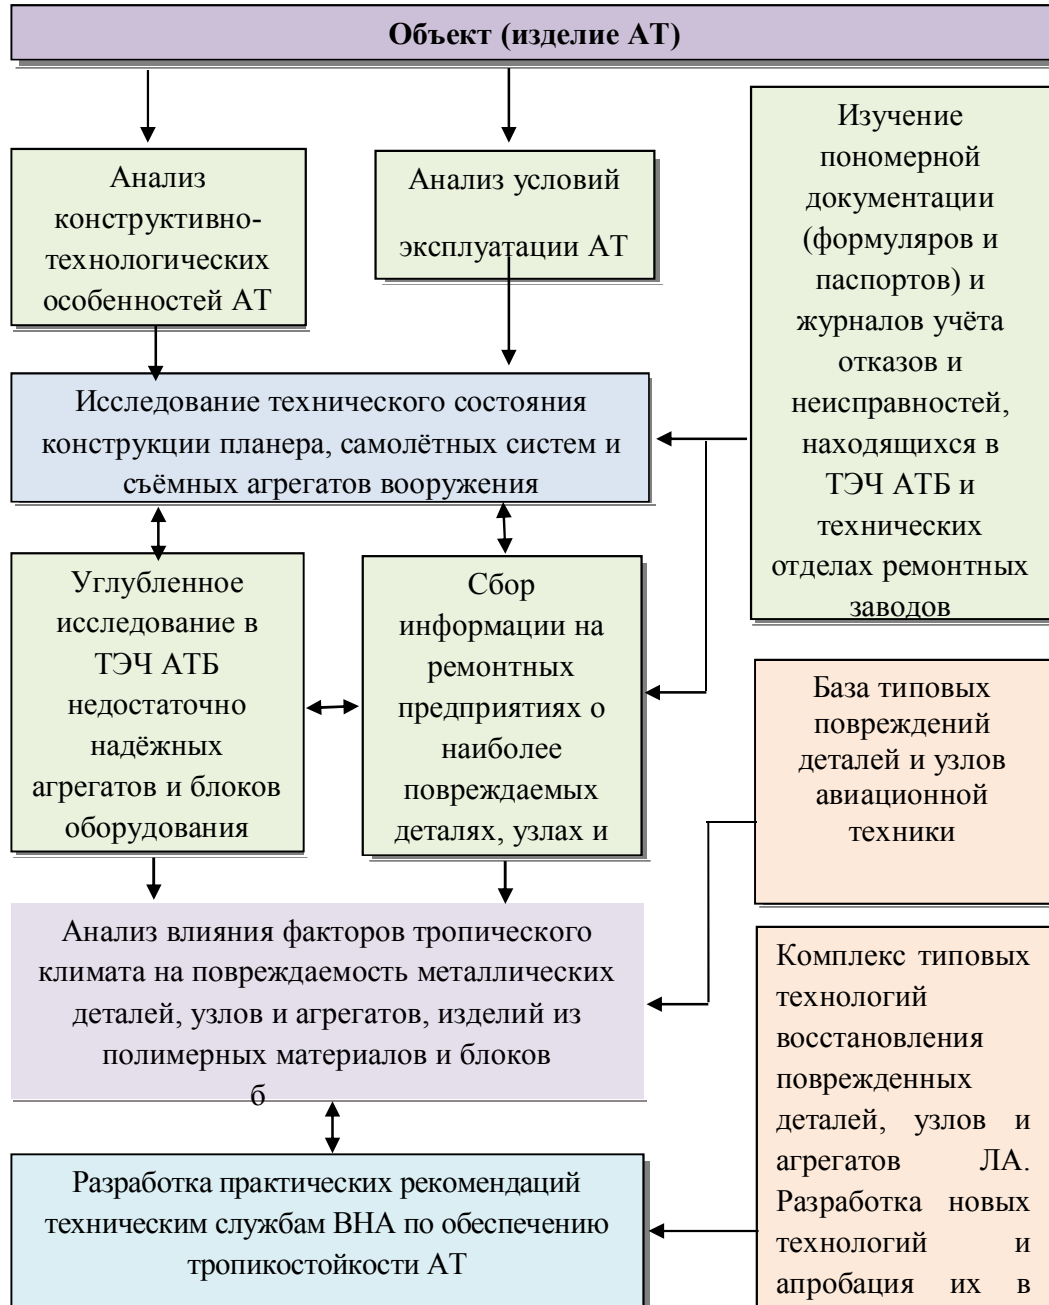
Схема 1. Системный подход к исследованию тропикостойкости АТ

Опыт исследования технического состояния изделий авиационной техники (АТ) российского производства показал эффективность использования для оценки их тропикостойкости системного подхода, схема которого приведена на схеме 1.

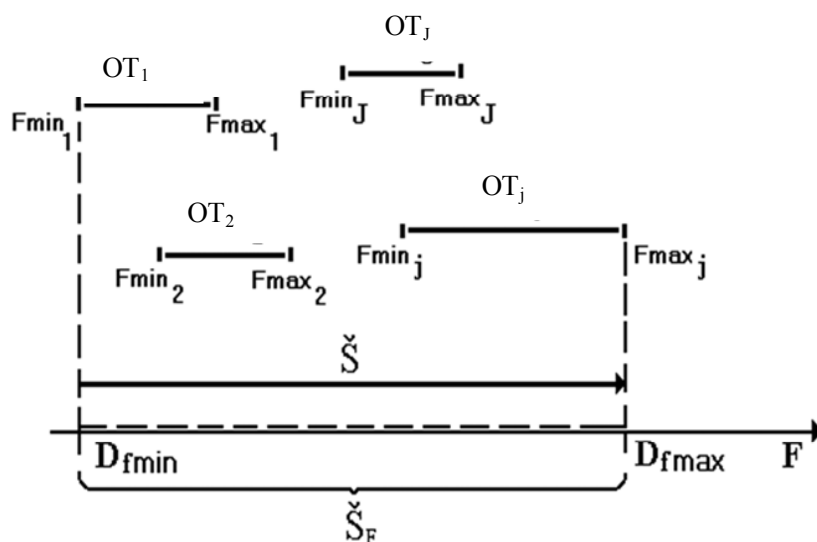
Например, для множества “коррозионного состояния” рассмотрим все элементы (точки) диапазона группы из  $J$  ОТ на оси одномерного евклидова пространства - оси коррозионного состояния  $F$ . Минимальная  $F_{\min 1}$  и максимальная  $F_{\max j}$  точки оси  $F$  ограничивают диапазон коррозионного состояния  $(D_{f \min}, D_{f \max})$ , являющегося проекцией  $\tilde{S}_F$  вектора  $\tilde{S}$  ООТ (рис. 1).

**Рис 1.** Формирование диапазона коррозионного состояния - проекции вектора  $\vec{S}_{OOT}$

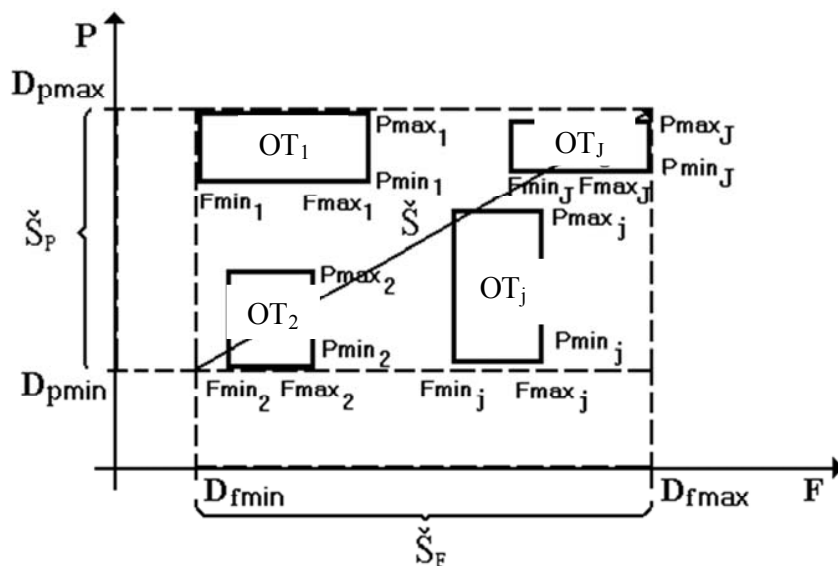
Для таких характеристик ОТ, как стойкость к старению полимерных материалов, рассматриваются не только значения в баллах деградации свойств полимерных материалов, но и биостойкость материалов. В этом случае рассматриваются две оси  $i$ -мерного евклидового пространства - ось деградации свойств материалов  $F$  и ось биостойкости  $P$  (рис. 2).

Минимальная  $F_{\min I}$  и максимальная  $F_{\max J}$  точки оси F ограничивают диапазон деградации свойств материалов  $(D_{f \min}, D_{f \max})$ , а точки  $P_{\min 2}$  и  $P_{\max 1}$  ограничивают диапазон биоповреждений  $(D_{p \min}, D_{p \max})$  на оси P. Эти диапазоны являются соответственно проекциями  $\check{S}_F$  и  $\check{S}_P$  вектора  $\check{S}$  ООТ.

**Рис 2.** Формирование диапазонов стойкости к старению полимерных материалов и биостойкости - проекций вектора  $\check{S}$  ООТ

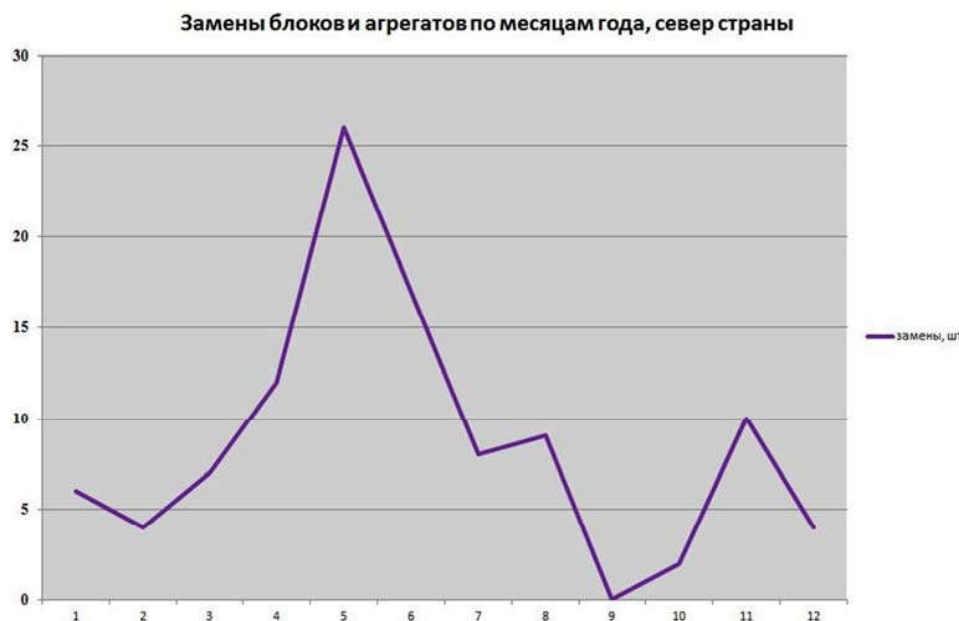
При длительных перерывах между полетами самолетов, что характерно для Военно-воздушных сил Вьетнамской народной армии, природно-климатические факторы начинают в большей степени оказывать влияние на надежность систем (коррозия, конденсация влаги, старение резинотехнических изделий и др.). Анализ перечня замен агрегатов и блоков по разработанной базе, показал, что около 70% всех замен блоков и агрегатов приходится на жаркий влажный сезон с апреля по октябрь месяцы (северная часть страны, рис. 3), около 60% всех замен приходится на сезон дождей с апреля по октябрь (южная часть страны рис. 4) и около 40% всех замен на жаркий влажный сезон с сентября по декабрь в центральной части страны.

**Рис. 3.** Распределение количества замен блоков и агрегатов на самолётах, эксплуатирующихся на севере страны

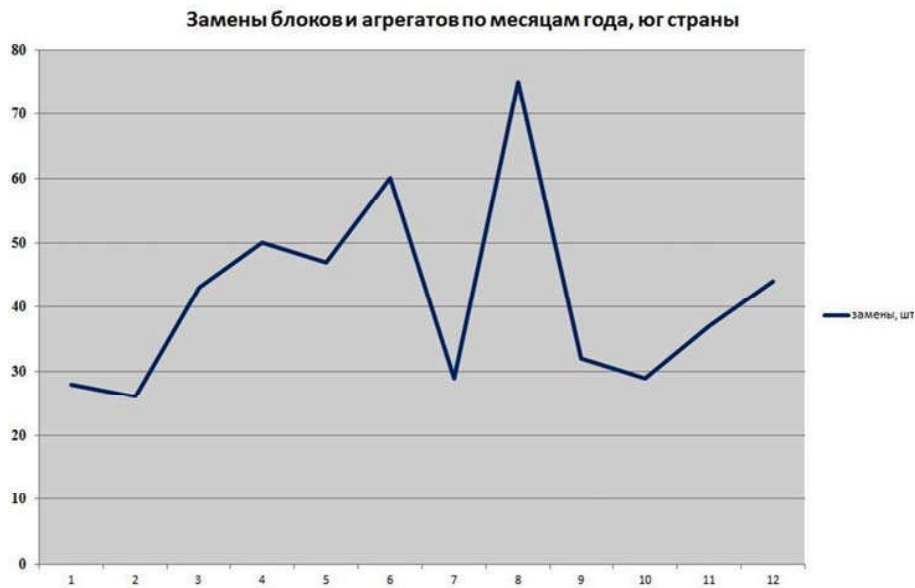
**Рис. 4.** Распределение количества замен блоков и агрегатов на самолётах, эксплуатирующихся на юге страны

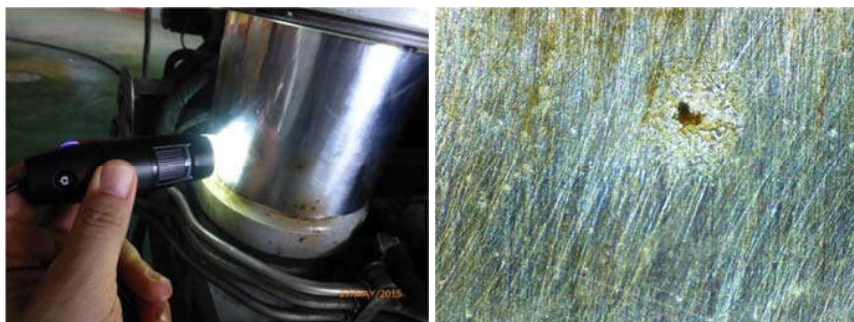
Детальное обследование с помощью микроскопа до и после смывки следов коррозии с зеркальных поверхностей стоек, позволило выявить нарушение хромированного покрытия штоков в виде впадин, в тех местах, где ранее были выявлены следы коррозии. В некоторых зонах нарушение хромового покрытия проявляется в виде отверстий продолговатой или округлой форм (рис. 5).

От коррозии могут образовываться впадины с концентрацией напряжений. Концентрации напряжений могут привести к инициации трещин усталости, стресс-коррозии, или водородному охрупчиванию основного металла.

**Рис. 5.** Осмотр с помощью микроскопа РСЕ-ММ пятен коррозии на штоке амортизатора (слева) и точечная коррозия штока крупным планом

На рис. 5 видно, что коррозионные повреждения зеркальных поверхностей штоков амортистоек шасси чаще встречаются на основных опорах шасси.

Точечная коррозия на хромированной части штока амортизаторов стоек шасси и методы борьбы с ней в эксплуатации - проведены дополнительные исследования с целью уточнения механизма образования коррозионных поражений на стойках шасси [4];

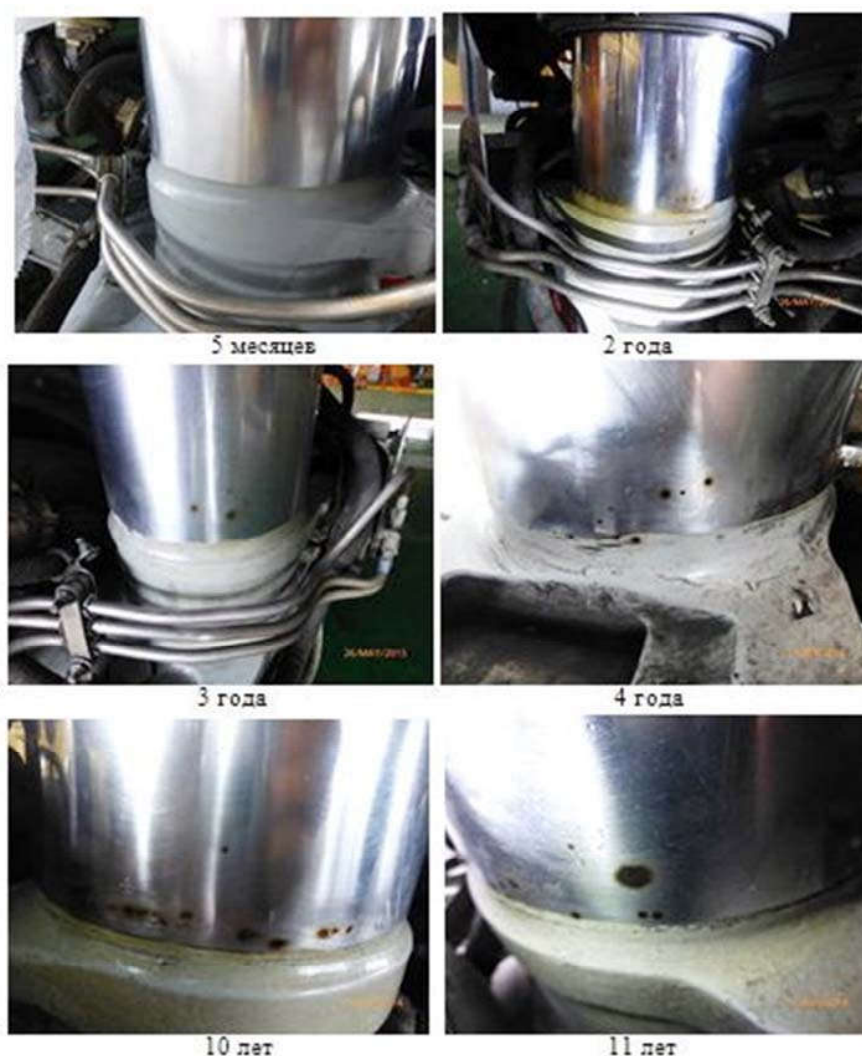
Например, в ходе оценки технического состояния стоек шасси зафиксированы следы коррозии в виде налёта отдельно разбросанных точек или сплошных участков цветом от оранжево-бурого цвета, темно-коричневого до черного цвета на зеркальных поверхностях штоков амортистоек.

Анализ собранной статистики для самолётов с различным сроком эксплуатации в тропиках (от 2 до 20 лет) показал, что на 85% из них выявлены следы коррозии как на кромке зеркальной поверхности, так и в рабочей зоне. В связи с этим, на третьем этапе проводимых исследований при планировании исследований по теме было принято решение о проведении дополнительных исследований указанных деталей шасси.

**Рис. 7.** Внешний вид точечной коррозии штока амортистойки самолетов Су-30МК2 на соответствующем году эксплуатации в тропиках

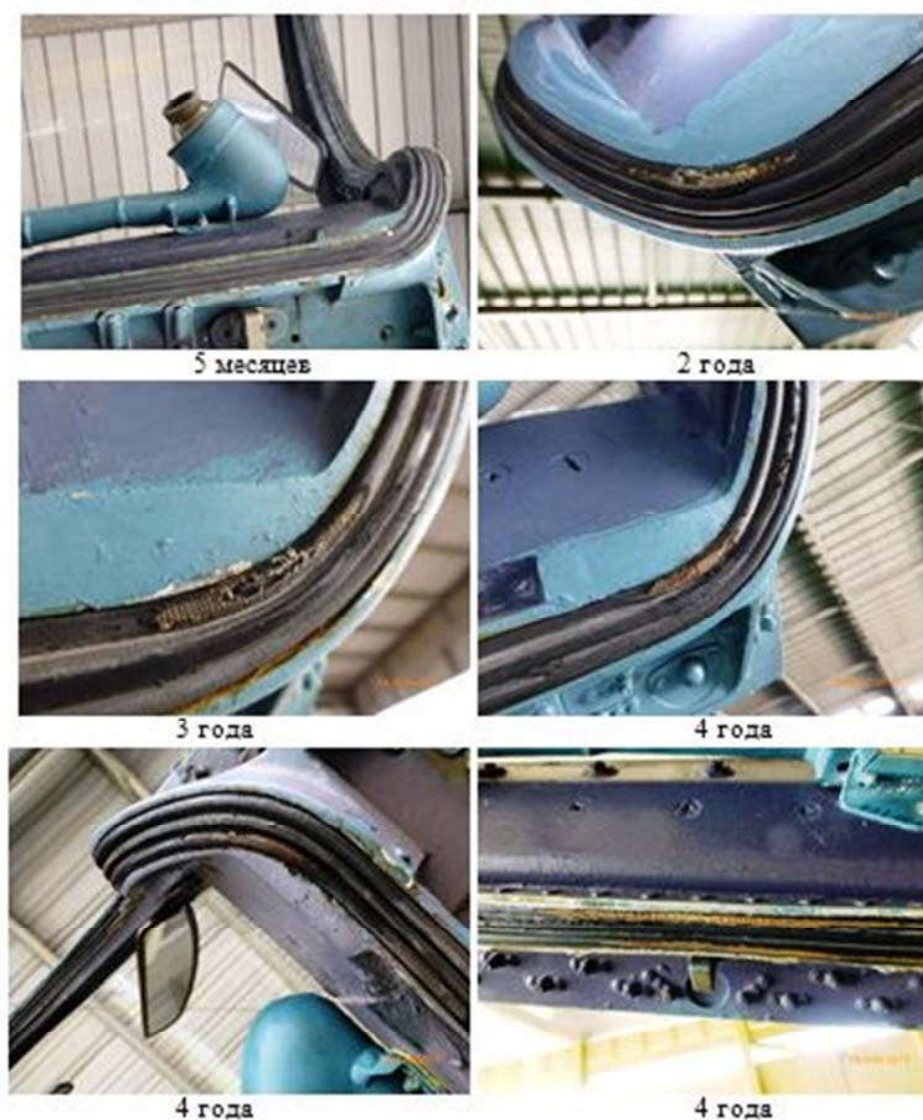
Наиболее слабым местом в остеклении фонаря является шланг герметизации, назначенный срок службы которого в тропиках составляет 2 года. Случаи повреждения и замены шлангов герметизации кабины самолётов наблюдались после года эксплуатации в условиях тропиков [5].

Ранее [6, 7] было высказано предположение, что размягчению и появлению липкости поверхностного защитного клеевого слоя (клей 23-СА) и последующему разрушению шлангов способствует высокая температура и действие микроорганизмов деструкторов.

Состояние шлангов герметизации фонаря на различных самолетах показано на рис. 8. Для уточнения механизма разрушения шлангов герметизации фонаря в тропиках были проведены дополнительные исследования в рамках утвержденной руководством Тропцентра темы.

**Рис. 8.** Состояние шланга герметизации фонаря самолетов Су-30МК2

Повреждения шлангов герметизации фонаря кабины - разработаны практические рекомендации персоналу АТБ по замедлению скорости разрушения материала шлангов герметизации из-за действия микроорганизмов деструкторов [3];

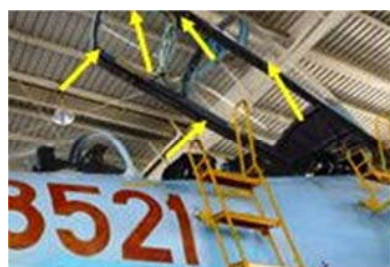
Были проанализированы все места повреждений шлангов герметизации фонаря и выявлено, что существуют несколько повторяющихся зон на каркасе фонаря, соответствующих той поверхности шланга герметизации, где чаще всего и встречаются повреждения (рис. 9). Эти места соответствуют зонам, которых в процессе эксплуатации самолётов часто касаются руки инженерно-технического и лётного персоналов полков.

Сотрудниками лаборатории микроорганизмов отдела биотехнологий Тропцентра были взяты биопробы с поверхности шланга герметизации фонаря кабины и с металлической поверхности каркаса фонаря на трех аэродромах: Бьен Хоа, Тхань Хоа и Фукат. В результате углубленных исследований биопроб из них были выделены штаммы грибов, в том числе, вызывающие разрушение резиновой поверхности шланга герметизации [4].

**Рис. 9.** Стрелками указаны зоны, где наиболее часто выявляются места разрушения шлангов герметизации
