## **PHÂN TÍCH DẤU HIỆU HƯ HỎNG SẮM BỊT KÍN KHOANG LÁI MÁY BAY HỌ SU VÀ ĐỀ XUẤT GIẢI PHÁP KHẮC PHỤC**

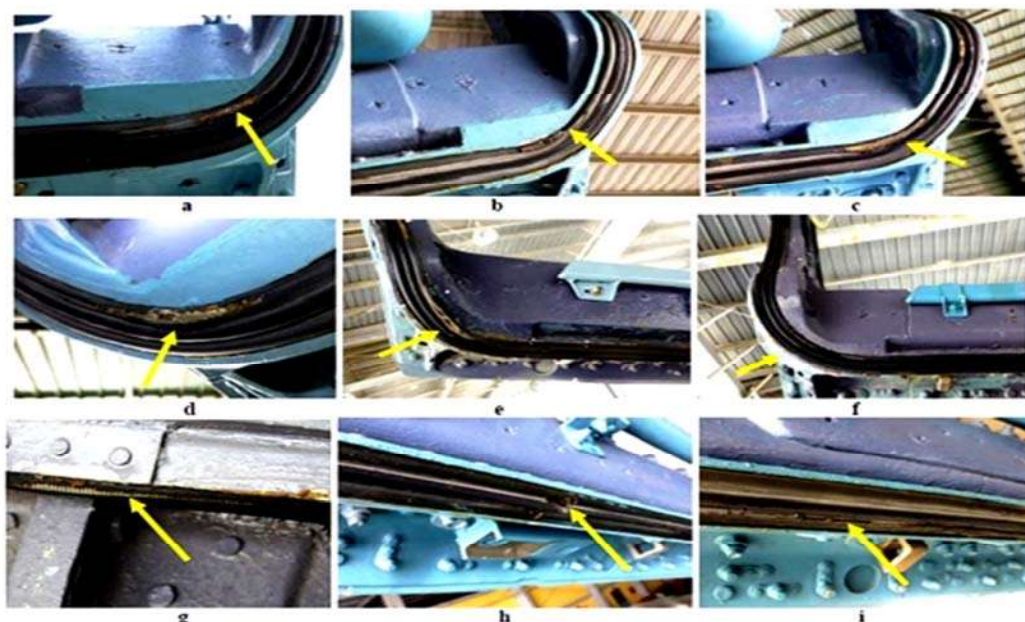
**Hình 1.** Các vị trí hư hỏng của sảm bịt kín trong buồng lái máy bay Su (mũi tên chỉ vị trí hỏng)

Từ các vị trí khảo sát và trên ảnh cho thấy lớp phủ bảo vệ bị hư hỏng (hình 1h, 1i), bị bào mòn (hình 1a-1g). Nguyên nhân hư hỏng sảm bịt kín gây ra bởi hoạt động cơ học khi kính buồng lái được hạ xuống và trượt lên để cố định đối với máy bay họ Su được loại trừ vì chốt cố định nằm ngoài phía sảm bịt kín.

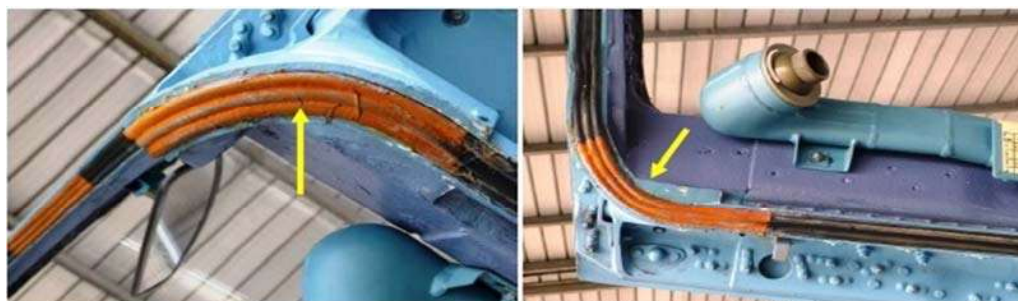
Trong quá trình khảo sát, đánh giá những dấu hiệu hư hỏng của sảm bịt kín ghi nhận một vài trường hợp chỗ hư hỏng của sảm bịt kín được khắc phục bằng miếng dán để đảm bảo yêu cầu kỹ thuật cho vận hành bay (hình 2).

**Hình 2.** Vị trí sảm bịt kín trên máy bay họ SU bị hư hỏng được khắc phục bằng miếng dán (mũi tên chỉ vị trí miếng dán)

Thực tế khi sử dụng một số loại máy bay ở vùng khí hậu nhiệt đới sau khoảng 3-4 năm sử dụng, một số vị trí trên tấm bịt kín bị hư hỏng. Tuy nhiên việc khắc phục hay sửa chữa cục bộ tại các vị trí hư hỏng đó là điều mà RTE (hướng dẫn vận hành và an toàn bay) không cho phép đối với máy bay [2]. Cách khắc phục hay sửa chữa hư hỏng có thể thực hiện bằng cách tháo tấm bịt kín ra khỏi kính buồng lái loại bỏ lớp chất kết dính bảo vệ sau đó dán bằng keo 88NP (88NP là một loại keo chuyên dùng để dán các loại cao su và các vật liệu khác do Liên bang Nga sản xuất) hoặc khôi phục theo khuyến nghị trong hướng dẫn [2].

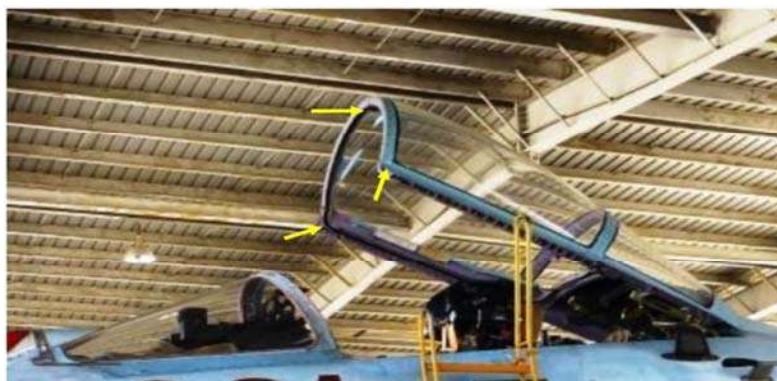
**Hình 3.** Các vị trí trên tấm bịt kín khoang lái bị hư hỏng phổ biến máy bay một người lái (mũi tên chỉ các vị trí hư hỏng)

Các vị trí hư hỏng của sấm bịt kín tương ứng với khu vực chốt cửa ở phần khung máy bay, vị trí này phi công, nhân viên kỹ thuật thường xuyên bám tay trong quá trình lên xuống. Một giả thuyết được đưa ra có thể sự phá hủy lớp keo phủ bề mặt sấm bịt kín một phần là do vi sinh vật. Để tìm hiểu và chứng minh điều này đã tiến hành lấy mẫu vi sinh tại các vị trí hư hỏng trên sấm bịt kín, các vị trí tương ứng trên khung thép máy bay và các khu vực lân cận để phân lập và phân tích.

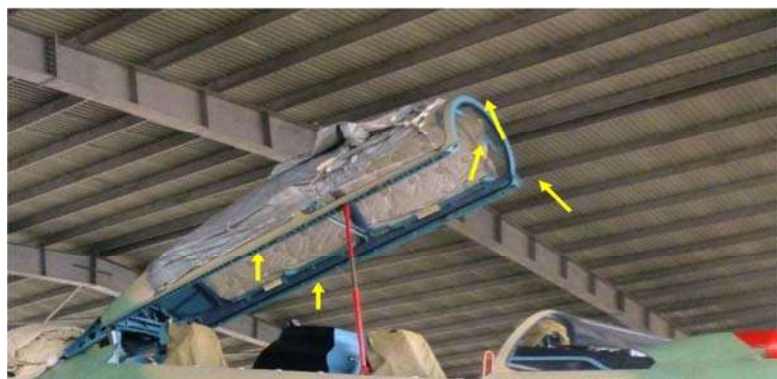
**Hình 4.** Các vị trí trên tấm bịt kín khoang lái bị hư hỏng phổ biến máy bay hai người lái (mũi tên chỉ các vị trí hư hỏng)

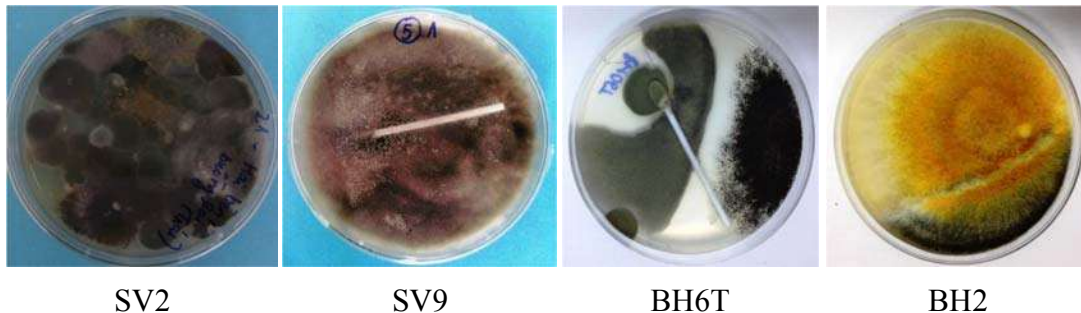
Kết quả phân lập cho thấy tất cả các mẫu được lấy trên sấm bịt kín khoang lái hay vị trí tương ứng trên khung máy bay đều xuất hiện nấm sợi. Mỗi mẫu có từ 4 - 6 chủng loại nấm sợi khác nhau được ghi nhận (hình 5).

**Hình 5.** Nấm xuất hiện trên vị trí khảo sát của buồng lái máy bay Su 30-MK

SV2 - bề mặt kim loại, bên trái và nửa trên buồng lái máy bay (sân bay Sao Vàng)  
 SV9 - bề mặt kim loại, bên phải và nửa trên buồng lái máy bay (sân bay Sao Vàng)  
 BH6T- bề mặt sấm bịt kín, bên trái ghế ngồi thứ 2 của phi công (sân bay Biên Hòa)  
 BH2- bề mặt sấm bịt kín, chính giữa ghế ngồi trước(sân bay Biên Hòa)

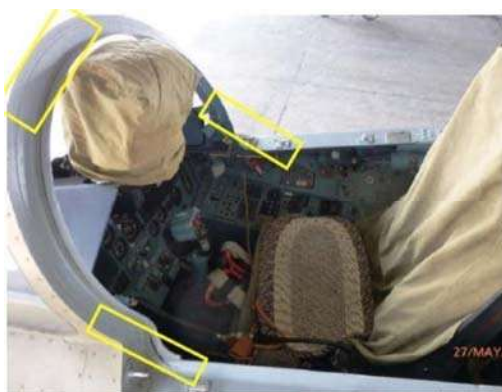
**Hình 6.** Ảnh thể hiện các khu vực bắt buộc phải xử lý bằng hợp chất diệt khuẩn trên máy bay một chỗ ngồi

Có thể làm sạch bề mặt tấm bịt kín bằng cồn với tần suất 1 lần/tuần (các vị trí khuyến nghị trong hình 6 và hình 7).

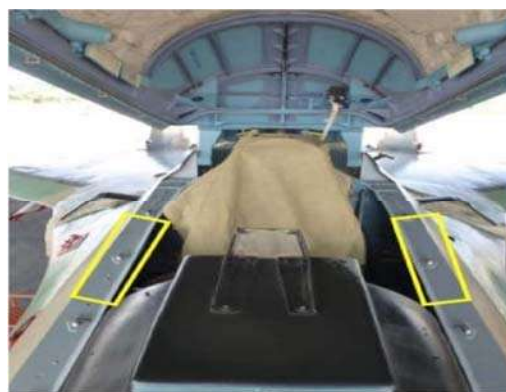
**Hình 7.** Ảnh thể hiện các khu vực bắt buộc phải xử lý bằng hợp chất diệt khuẩn trên máy bay hai chỗ ngồi
